Foto termovizní kamerou

Odpovídající foto obyčejné

Poznámky

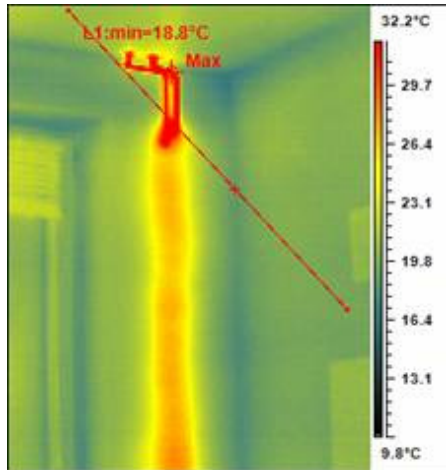
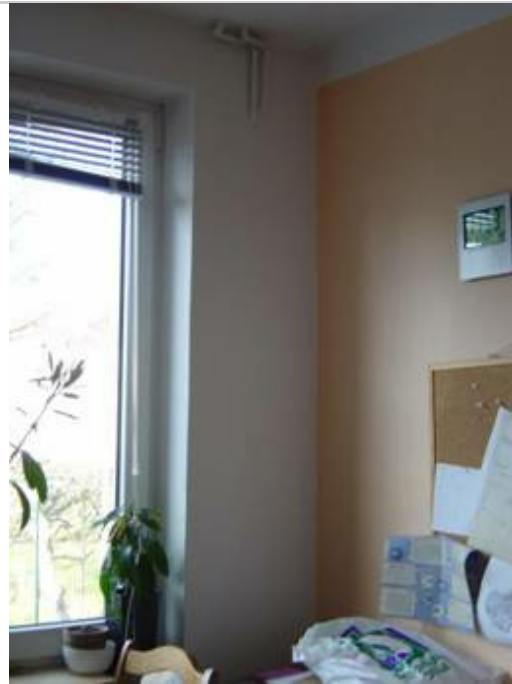
| Object Parameter | Value |
| Max | 46.3°C |
| L1:AvgTemp | 22.7°C |
| L1:MaxTemp | 44.1°C |
| L1:MinTemp | 18.8°C |

Termovizní foto ukazuje, že i v blízkosti horkovodních trubek zůstává horní roh nejstudenějším místem zdi. Tepelný most nad oknem je špatně izolován. Na obvodovou zeď a ostění okna je aplikován nátěr Thermal-Tec. Povrch této zdi je očividně teplejší než zdi sousední, což je v tomto případě kvůli trubkám ve zdi. Svislé ostění okna má již vyrovnanou teplotu se zbylou stěnou díky nátěru Thermal-Tec. Horní část ostění okna byla zaizolována poctivěji než zeď nad oknem – je vidět žlutý pruh nad oknem.

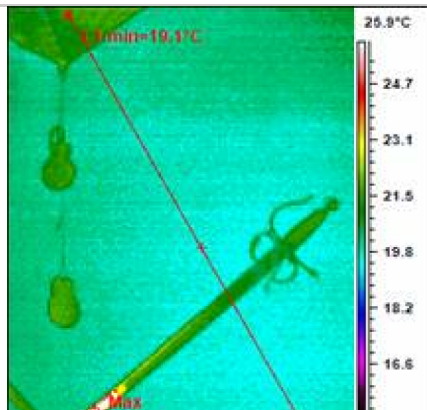
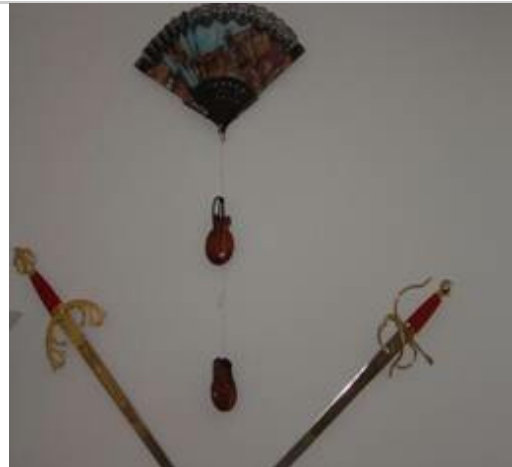
| Object Parameter | Value |
| Max | 37.9°C |
| L1:AvgTemp | 20.3°C |
| L1:MaxTemp | 21.8°C |
| L1:MinTemp | 19.1°C |

Termostat v místnosti ukazuje teplotu +21°C ve výšce 1,5m. Teplota zdi s aplikovaným nátěrem Thermal-Tec má skoro stejnou teplotu i když vrstva nátěru je příliš tenká. Foto odhaluje nerovnoměrnou aplikaci nátěru – ostrá hranice mezi různě zbarvenými částmi stěny. U zhruba stejné tloušťky nátěru je naopak zbarvení stejné po celé výšce fotky.

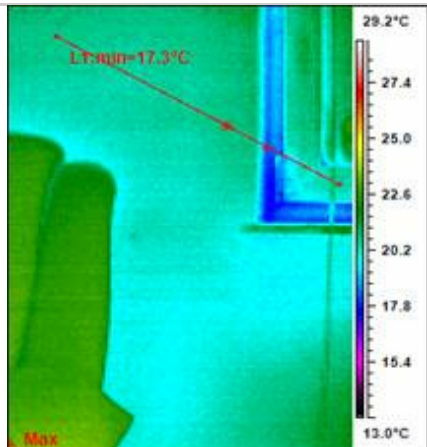
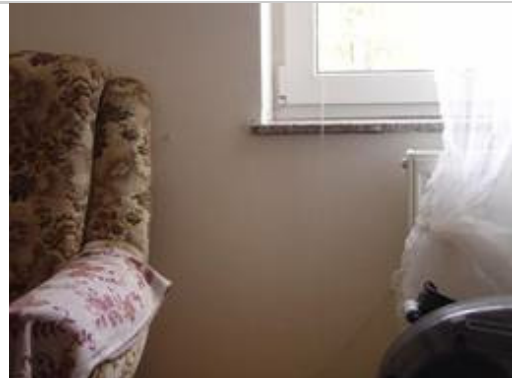
| Object Parameter | Value |
| Max | 24.6°C |
| L1:AvgTemp | 20.7°C |
| L1:MaxTemp | 21.0°C |
| L1:MinTemp | 17.3°C |

Modrá barva ukazuje studený rám plastového okna.

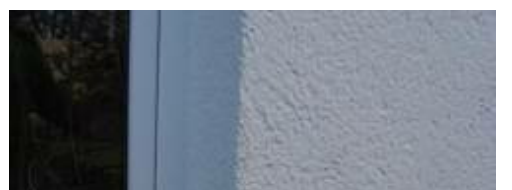
| Object Parameter | Value |
| Max | 2.0°C |
| L1:AvgTemp | -1.3°C |
| L1:MaxTemp | 1.3°C |
| L1:MinTemp | -4.0°C |

Venkovní teplota je kolem -4.0°C

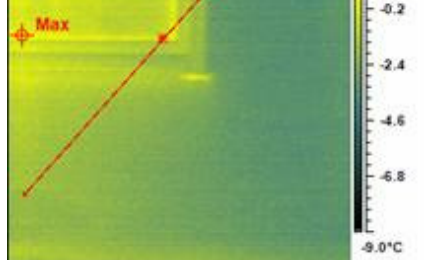
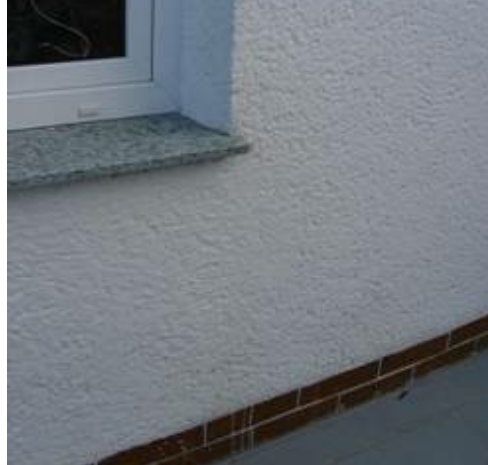
venkovní teplota je kolem  $-4,0^{\circ}\text{C}$ . Těsnění okna je špatné v dolním pravém rohu (žlutý bod až na podokenním parapetu) – uniká teplo. Ostění okna a fasáda jsou ošetřena tepelné izolačním nátěrem Thermal-Tec. Nátěr drží teplo u ostění a vyrovnává s teplotou zdi. Pod oknem je vidět mírné zvýšení teploty zdi přilehlé k radiátoru. Dolní žlutý pruh odpovídá vyzáření tepla přes soklové obklady.
